Technischer Bericht

Prüfung eines Kamera-Monitor-Systems

Test-Nr.: 2019-00529 rev0
Hersteller: MEKRAtronic GmbH
Typ: Q-KMS light

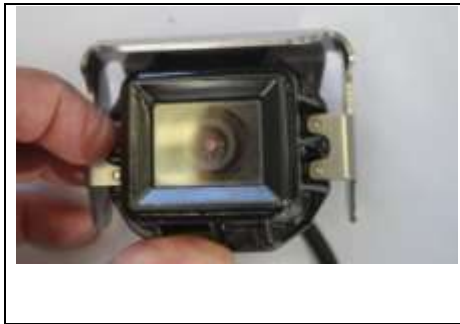
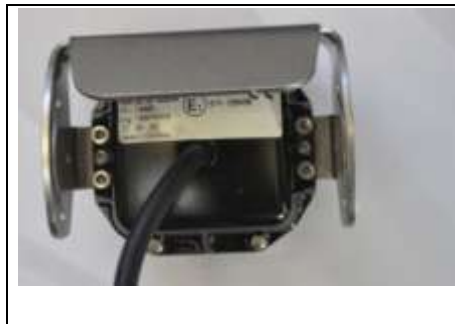
Ansicht Kamera Innengehäuse

Durchführung	DLG-Testzyklus für Umweltprüfungen: siehe Prüfmethode
Ergebnisse	Keine Funktionsstörung nach Test Anforderungen erfüllt

- Gesättigter Salzlösung (Zusatztest: Wintereinsatz)
- AHL (Ammonium Harnstoff Lösung = Flüssigdünger)
- Hydraulik Öl (ISO 6743/4)

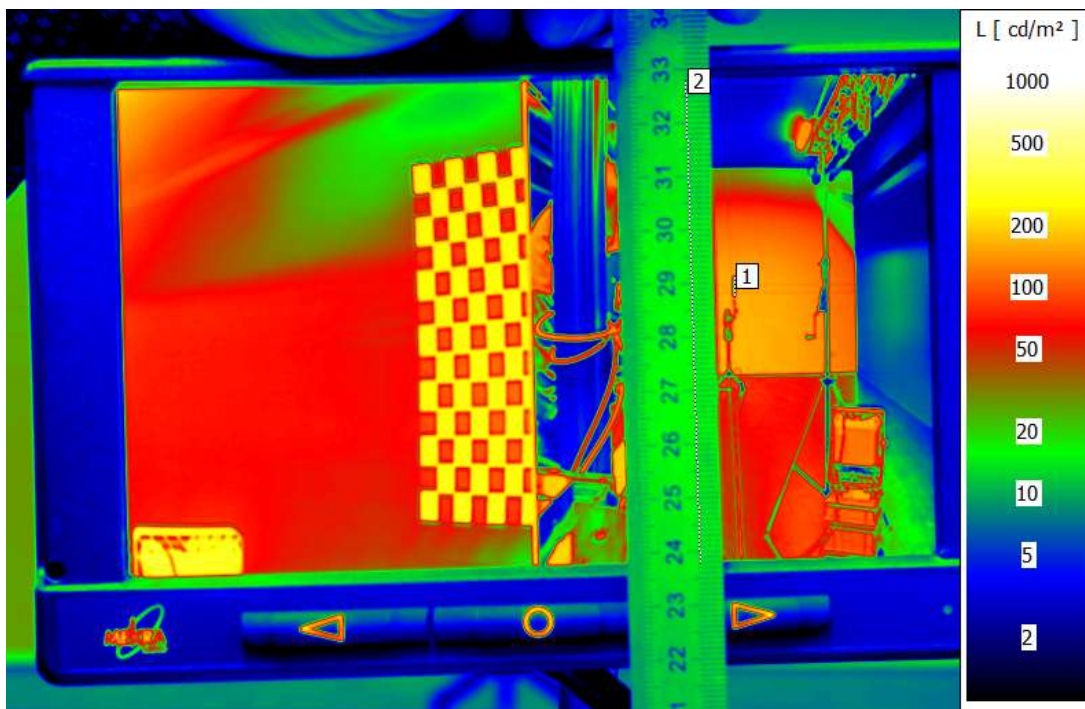
Dokumentation "kritisches Objekt":

Durchführung	Bildaufnahme und Verhältnisbildung der Pixel von Bildhöhe und kritischem Objekt (4 Wiederholungsaufnahmen und Mittelwertbildung). Validierungsmessung mit Messschieber.
Ergebnisse	Anforderungen erfüllt (Objektgröße ≥ 3 mm)

Die Höhe des Monitors beträgt in der Leuchtdichteaufnahme 701 Pixel, was 90 mm entspricht. Die Objektgröße beträgt 30 Pixel – dies entspricht 3,85 mm.

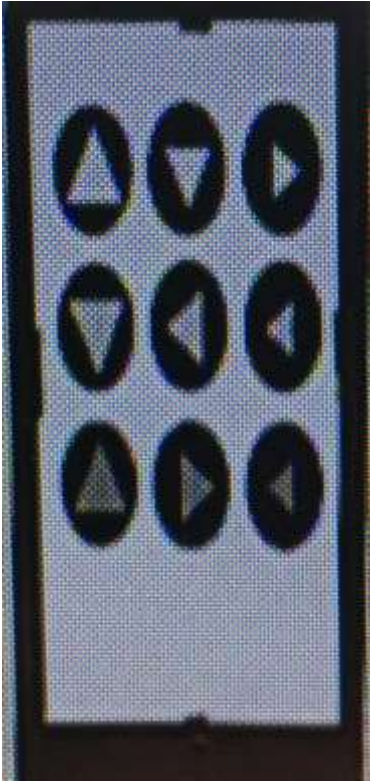
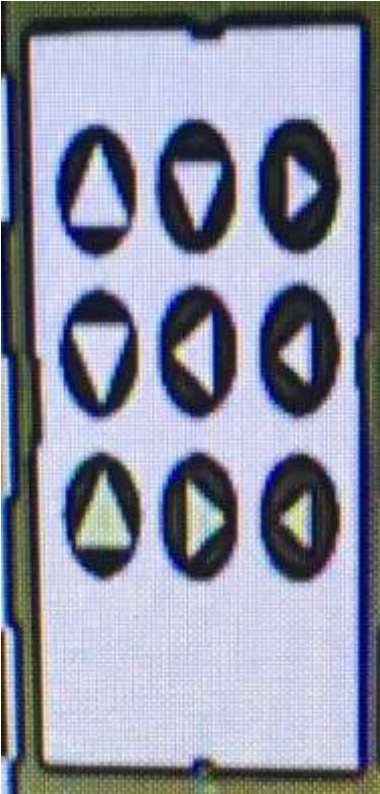
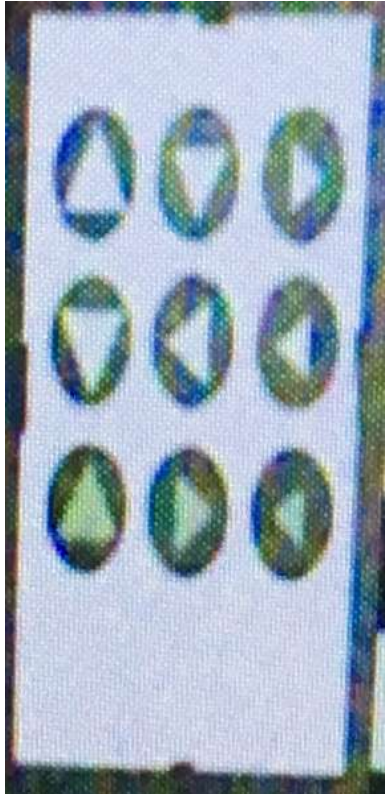
TOD-Tageslicht > 40 klx	TOD-Tageslicht 10 klx-15 klx	TOD Nacht 1-2 lx

Durchführung	Siehe Prüfmethode
Ergebnisse	Anforderungen erfüllt Durchschnittliche Erkennungsrate [%]: 100 Tageslicht hell: <9/9> Tageslicht dunkel: <9/9> Nachtsicht: <9/9>

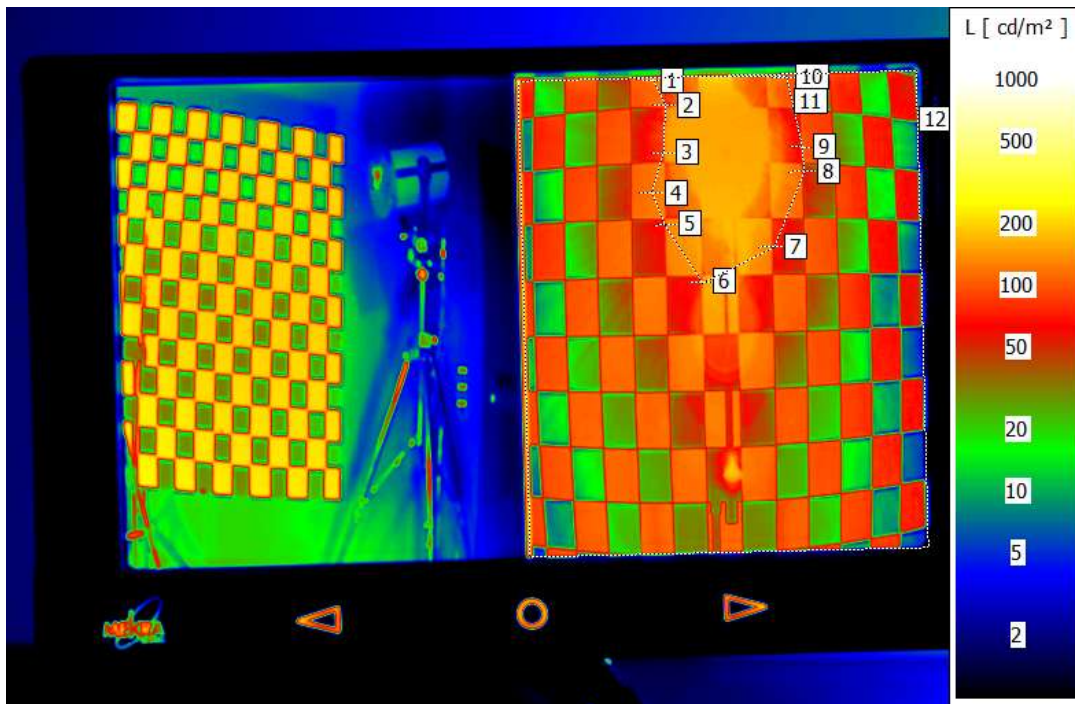
Dokumentation Blooming:

Durchführung	Siehe Prüfmethode
Ergebnisse	Anforderungen erfüllt (Blooming Bereich : <= 15%)

Gesamtfläche des Bilds auf dem Monitor: 411700 px

Überstrahlte Fläche ohne Phantombild: 52670 px → **12,7 %**

Kontrastauswertungsmethode: Bestimmung der Kanten, an denen der Kontrast 2:1 beträgt; lineare Interpolation zwischen den bestimmten Stützstellen.

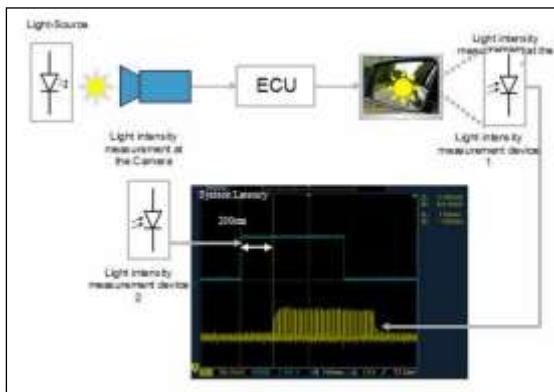
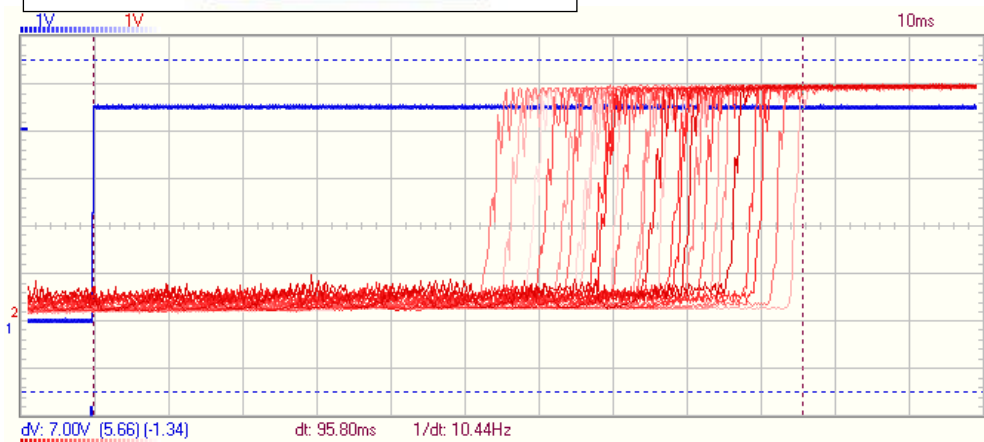
Dokumentation:

Durchführung	Siehe Prüfmethode
Ergebnisse	Anforderungen erfüllt (max. Signallaufzeit <96 ms)
